**INFORME**  
**INSPECCIÓN TÉCNICA DE OBRA**

**Número de Informe: 1/2014**  
**19 de diciembre 2014**

INFORME FINAL N° 1 DE 2014, SOBRE  
INSPECCIÓN TÉCNICA A LA OBRA:  
"MEJORAMIENTO NUDO TUCAPEL – LUIS  
VALENTE Y EMPALMES, ARICA".

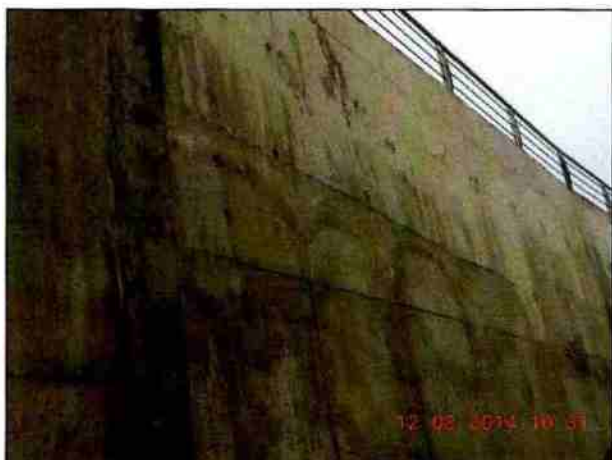
Se ejecutó una junta de hormigonado en el muro de contención N° 1, que no cumple con lo dispuesto en los puntos H.3 y H. 3.2 del anexo H de la Norma Chilena N° 170 de 1985; Hormigón: Requisitos Generales, que señala que las juntas de hormigonado deben ejecutarse, en general, perpendicularmente a las tensiones principales de comprensión, toda vez que, la junta presenta una geometría irregular y no fue preparada para la colocación del nuevo hormigón, ver anexo N° 1, foto N° 1.

Al respecto se debe indicar que los argumentos expuestos por el servicio en su respuesta, no desvirtúan lo observado, por cuanto la deficiencia se debió a un mal procedimiento en la instalación de las molduras por parte de la empresa contratista. Así también, se debe señalar que los puntos H.3 y H.3.2, le son aplicables a las juntas de hormigonado imprevistas de acuerdo a lo señalado en la normativa citada, por lo que se debe mantener el alcance formulado.

Foto N° 1  
Muro con junta de hormigonado irregular.

2.- Acerca de lo observado en los numerales 1, 4 y 5 del acápite I, sobre la junta de hormigonado, la pérdida de material de soporte y la fisura en el pavimento de hormigón, el servicio deberá remitir los documentos técnicos que acrediten su correcta reparación visados por el profesional responsable y por el inspector técnico de obras.

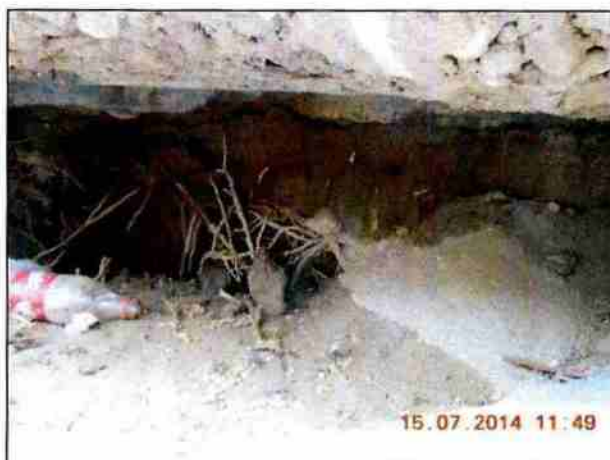
Un sector del soporte de la calzada, perdió consistencia y parte del material, vulnerando lo establecido en los numerales 2.2.4, 2.2.5 y 2.3, de las especificaciones técnicas aplicables al contrato, donde se establecen las características de las capas que deben dar soporte al pavimento de hormigón, ver anexo N° 1, foto N° 2.

En mérito de los antecedentes aportados por el servicio, se debe mantener la observación formulada, toda vez que, si bien en las imágenes proporcionadas por la entidad se puede constatar la reparación efectuada por la empresa contratista, el SERVIU en esta oportunidad no remite los antecedentes que den cuenta de los fundamentos técnicos utilizados para reparar el sector dañado, así como tampoco la visación por parte del inspector técnico de obras.

Foto N° 2  
Perdida de base de pavimento de calzada.

Sobre la materia, el servicio responde que en atención a la deficiencia señalada, se realizó un refuerzo tipo buzón, adjuntando imágenes de la reparación efectuada.

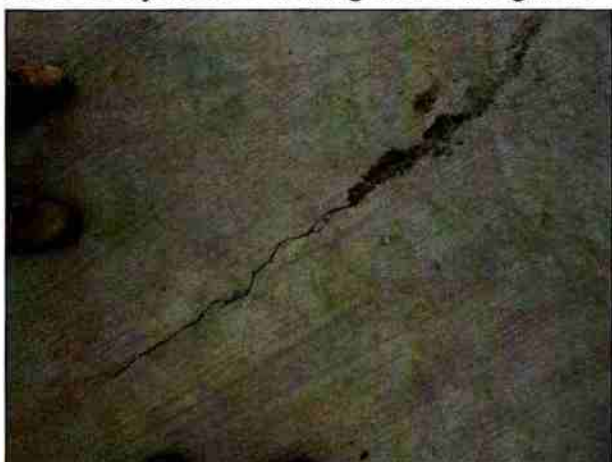
Se detectó un paño de la calzada con una fractura en su superficie, sin que a la fecha se hubiese reemplazado, vulnerando lo dispuesto en el numeral 2.4, de las especificaciones técnicas, ver anexo N° 1, foto N° 3.

En atención a lo anterior, se debe mantener la observación formulada, toda vez que el servicio si bien informa medidas, no acredita la reparación de la referida calzada.

Foto N° 3  
Fisura en calzada de hormigón.

En este orden de ideas, el SERVIU señala que la empresa constructora se encuentra en la etapa de reparación de las partidas que han sufrido daños.

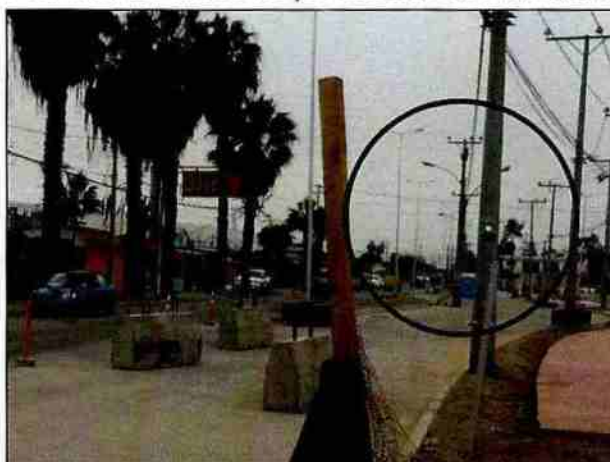
b) Por otra parte, se detectó que no se ha efectuado el traslado de las redes de telecomunicaciones establecida en el numeral 7.4.4 de las especificaciones técnicas aplicables al contrato, circunstancia que imposibilita continuar con la ejecución de los trabajos en los sectores donde estos se ubican, ver anexo N° 1, foto N° 4.

Sin perjuicio de lo anterior y de acuerdo a las verificaciones realizadas en terreno, se constató que en los sectores de la calzada donde se encontraban los postes que soportaban las redes de telecomunicaciones, se aplicó como solución un recubrimiento de hormigón, sin embargo no consta que éste se haya efectuado según los requerimientos establecidos en las especificaciones técnicas.

Foto N° 4  
Poste en calzada.

7.- Acerca de lo señalado en el número 5, letra b), del acápite II, relacionado con el traslado de las redes de telecomunicaciones, se deberá acreditar que el recubrimiento efectuado se haya realizado según los requerimientos establecidos en las especificaciones técnicas.

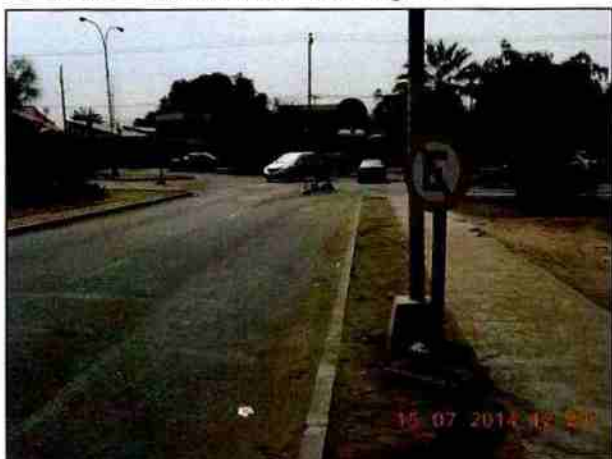
Se detectó que el sistema de soporte de la señalización de seguridad de la obra, vulnera lo dispuesto en el numeral 5.1.5, Sistema de Soporte, del Manual de Señalización de Tránsito, aprobado por el decreto N° 78, de 2012, de la Subsecretaría de Transportes, del Ministerio de Transportes y Telecomunicaciones, que establece que cuando sea necesario lastrar las bases de esas señales y/o elementos, se recomienda el uso de sacos de arena y que nunca deben utilizarse en sus bases hormigón, estructuras metálicas o piedras, ver anexo N° 1 foto N° 6.

Foto N° 5  
Señalización con cubo de hormigón como lastre.

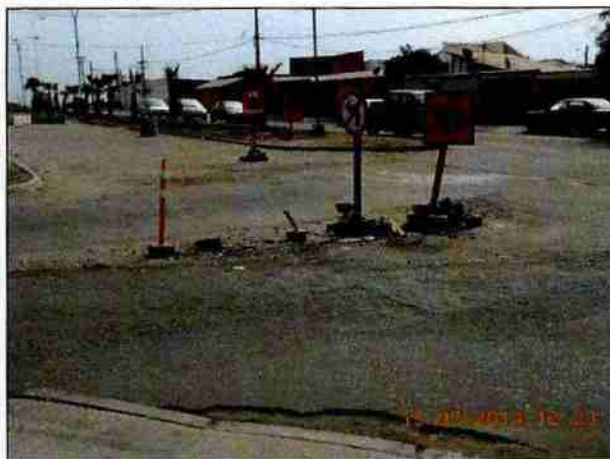
Sin perjuicio de lo informado por el servicio, se verificó en visita a terreno, efectuada el 5 de diciembre de 2014, que las condiciones de soporte de la señalética preventiva, no dan cumplimiento a la normativa citada, por lo que la observación se mantiene.

Foto N° 6  
Soporte de la señalización lastrado con bases de hormigón y piedras.

En su respuesta, el servicio señala que al momento de la visita se encontraban algunas señaléticas preventivas que no cumplían con la norma, por lo tanto mediante el oficio N° 4.030, de 29 de septiembre de 2014, se solicitó a la empresa

constructora mejorar las condiciones de la señalética preventiva según indica el manual de señalización del ministerio de transporte y telecomunicaciones, el cual se adjunta.
