INFORME
INSPECCIÓN TÉCNICA DE OBRA

Servicio de Vivienda y Urbanización
Región de Arica y Parinacota

Número de Informe: 3/2014
26 de diciembre 2014

INFORME FINAL N° 3, DE 2014, SOBRE FISCALIZACIÓN A LAS OBRAS DE PAVIMENTACIÓN CONTEMPLADAS EN EL CONTRATO "CONSERVACIÓN DE VÍAS URBANAS AÑO 2011, ETAPA III, ARICA", EJECUTADO POR EL SERVICIO DE VIVIENDA Y URBANIZACIÓN DE ARICA Y PARINACOTA.

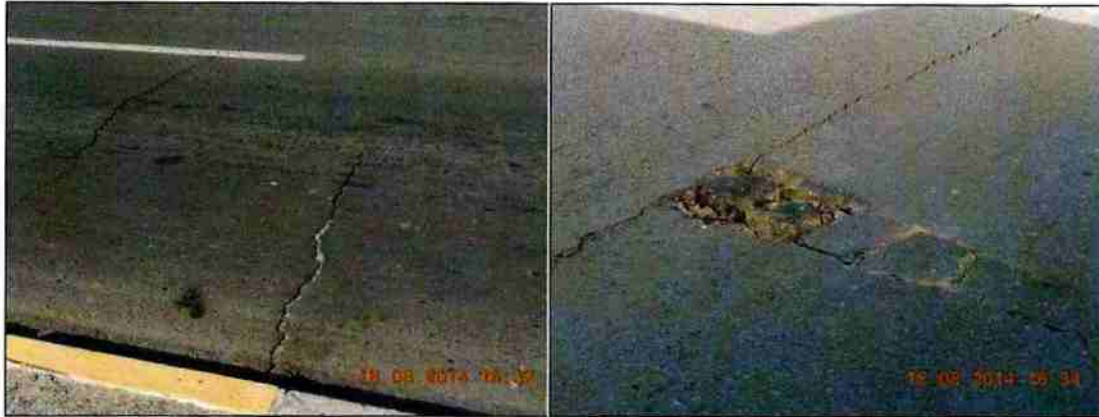
Foto N° 1, grieta transversal entre rotonda Juan Guillén y Diaguitas.

Foto N° 2, grieta en bloque entre rotonda Juan Guillén y Diaguitas.

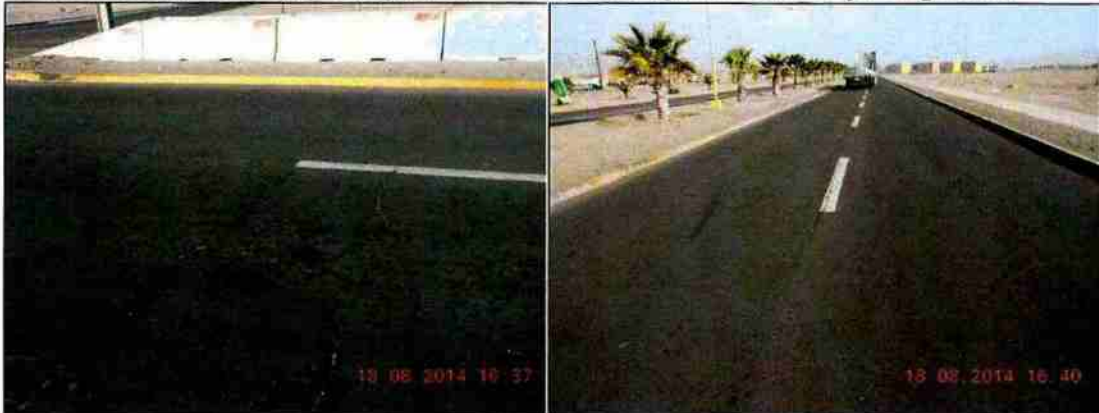
Foto N° 3, grieta transversal entre rotonda Diaguitas y Andes.

Foto N° 4, grieta longitudinal entre Diaguitas y andes.

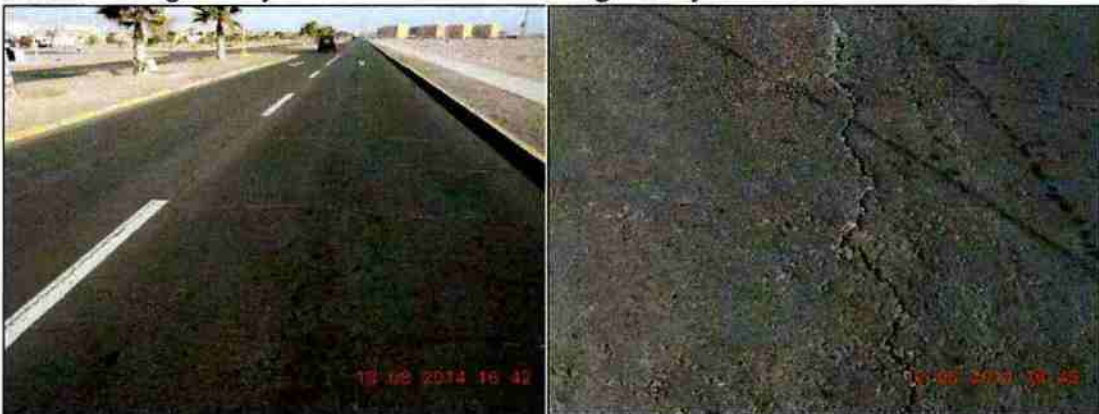
Foto N° 5, grietas transversales y longitudinal, entre Diaguitas y Andes.

Foto N° 6, grieta longitudinal y desgaste, en Mejillones con Santiago Arata.

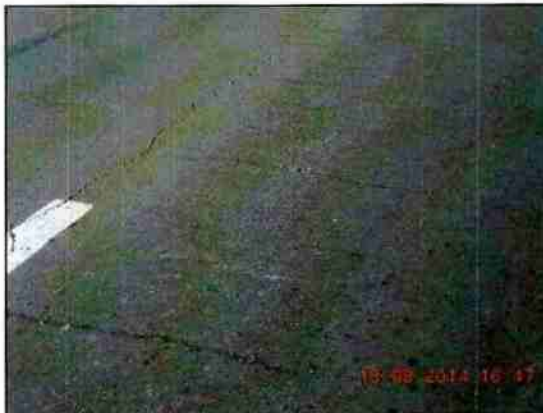
Foto N° 7, grietas transversales y longitudinal entre Mejillones y Tocopilla.

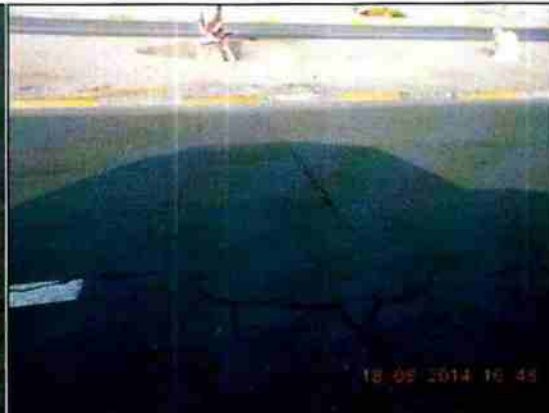
Foto N° 8, grietas transversales y longitudinales entre Mejillones y Tocopilla.

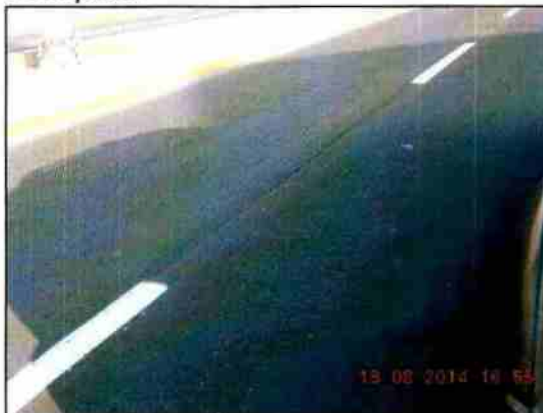
Foto N° 9, grieta longitudinal entre Tocopilla y Amador Nehgme.

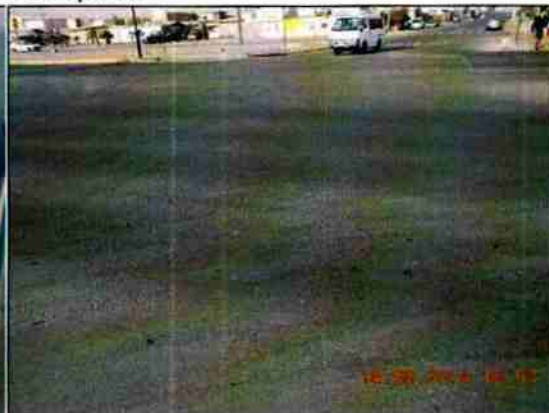
Foto N° 10, desgaste en Amador Nehgme con Santiago Arata.

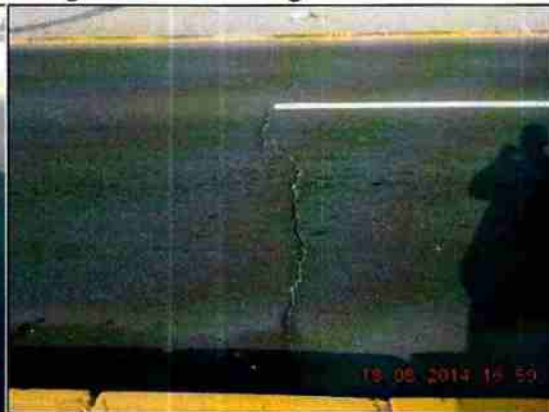
Foto N° 12, grieta transversal entre Amador Nehgme y La Proveedora.

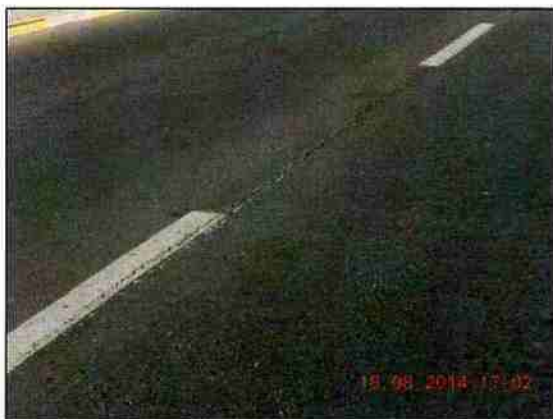
Foto N° 13, grieta longitudinal entre La Provedora y Llacolen.

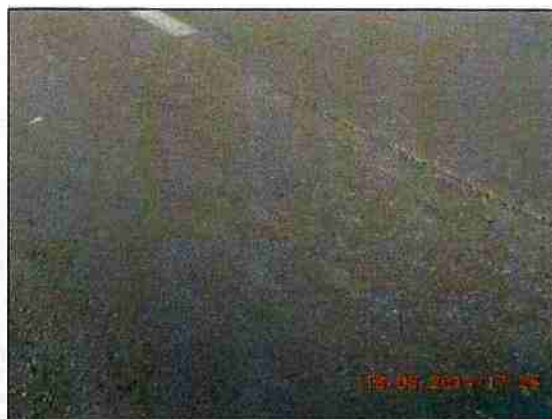
Foto N° 14, grieta longitudinal y desgaste entre Cancha Rallada y avenida Antártica.

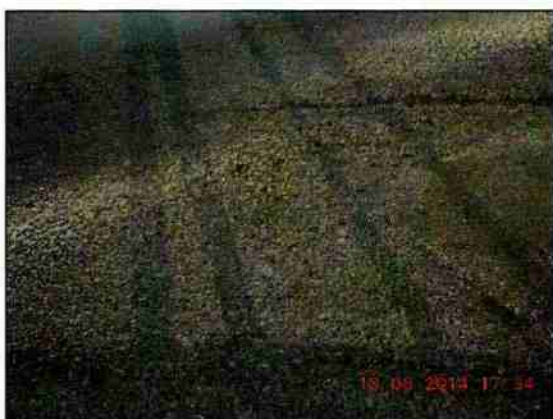
Foto N° 15, desgaste entre Cancha Rallada y avenida Antártica.

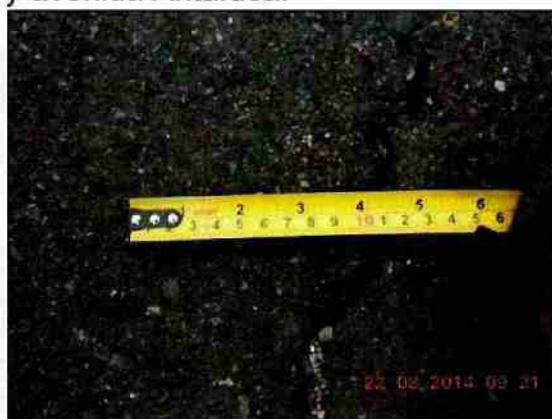
Foto N° 16, grieta transversal entre rotonda Juan Guillén y Diaguitas.
