**INFORME  
INVESTIGACIÓN ESPECIAL**

**Servicio de Vivienda y Urbanización  
Región de Arica y Parinacota**

**Número de Informe: 16/2014  
25 de septiembre 2014**

INFORME DE INVESTIGACIÓN ESPECIAL  
N° 16, DE 2014, REALIZADA EN EL  
SERVICIO DE VIVIENDA Y URBANIZACIÓN,  
REGIÓN DE ARICA Y PARINACOTA,  
RESPECTO A IRREGULARIDADES EN LA  
EJECUCIÓN DE LA PARTIDA HORMIGÓN  
PILOTAJE DE FUNDACIÓN DEL CONTRATO  
"CONSTRUCCIÓN DE 376 VIVIENDAS,  
EQUIPAMIENTO COMUNITARIO Y  
URBANIZACIÓN, PROGRAMA FSV,  
LLAMADO ESPECIAL POLIMETALES,  
COMITÉS VILLA MONTE SOL, VILLA SOL  
DEL VALLE Y LAS TRES VILLAS".

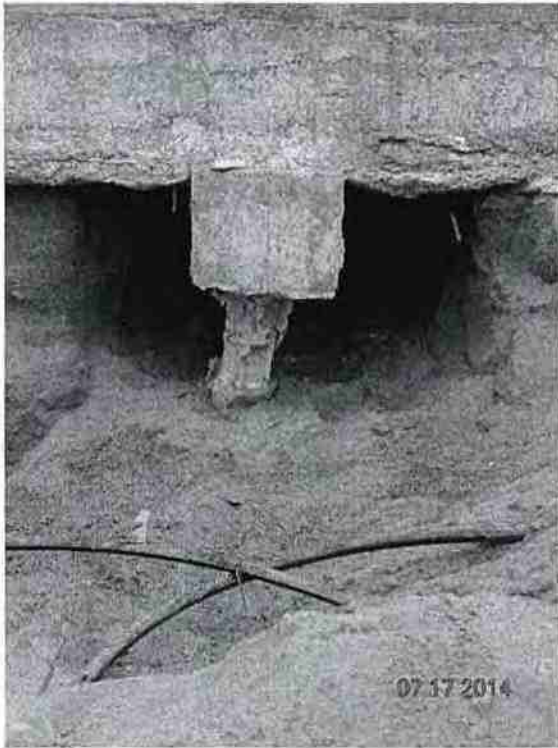
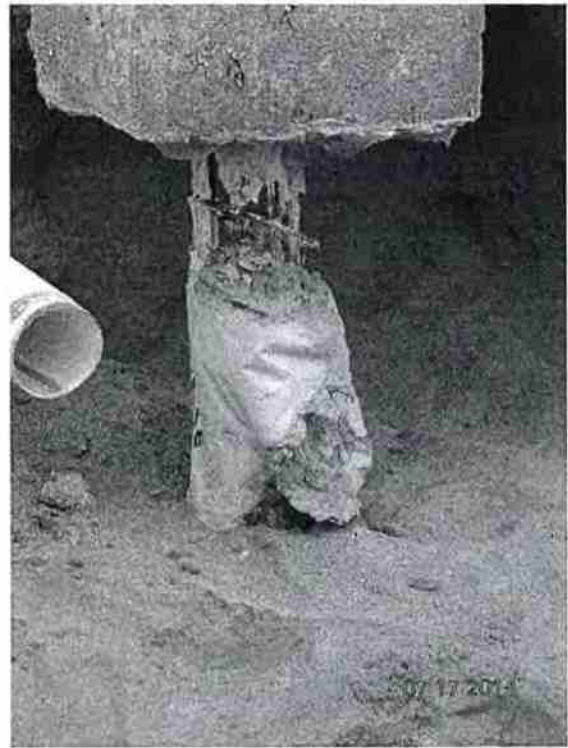
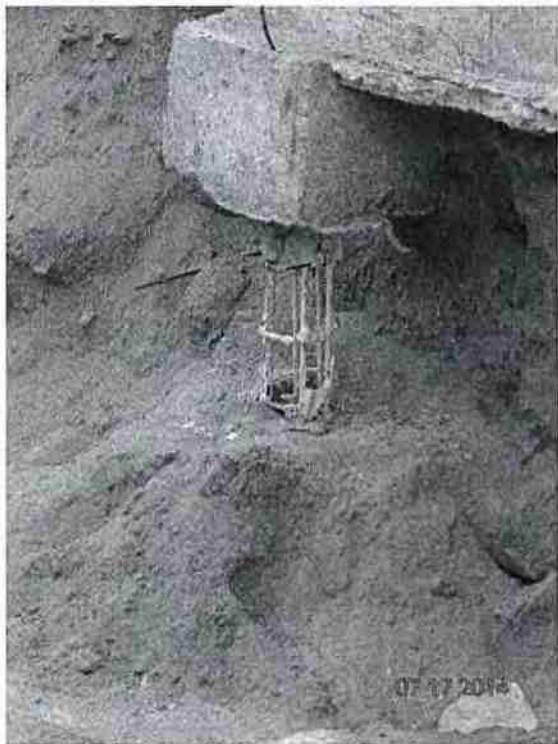
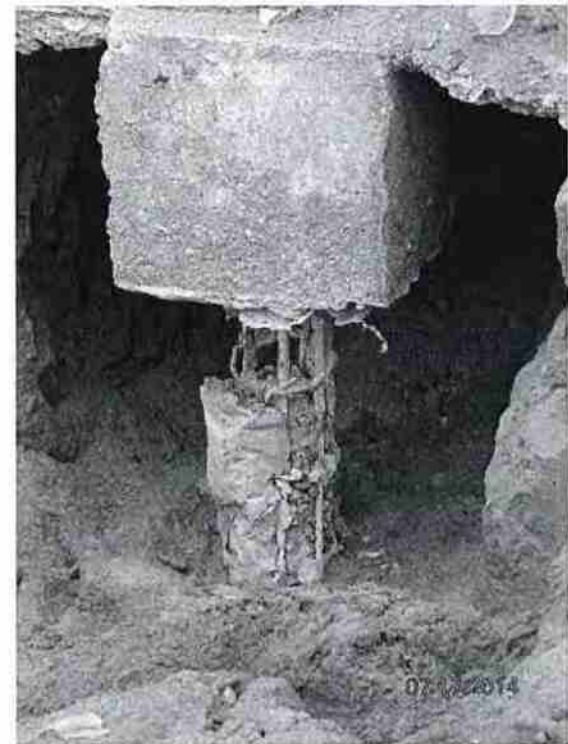
Viviendas MZ A lote 16

En relación a este punto, en los informes emanados por parte de los ITOs de los tres comités, en virtud del hallazgo efectuado el 26 de marzo de 2014, en la vivienda ■ de la MZ E, eje 2D, del lote H3B, y de la exploración posterior realizada a los pilotes perimetrales con fecha 17 de julio de 2014, se verificó que no solo existían problemas de hormigonado en los pilotes tales como nidos u hormigones cortados, sino que también habían pilotes con deformaciones de estructura y enfierraduras con falta de recubrimiento, tal como se demuestra en el anexo N° 2.

Sin embargo, en base a lo descrito por los ITOs de los 3 comités en los informes entregados, a los resultados obtenidos de la exploración por parte de SERVIU y a la visita a terreno efectuada el 17 de julio de 2014, se constató que el procedimiento constructivo llevado a cabo en la ejecución del hormigonado de los pilotes de fundación, no se ajustó a lo establecido en el numeral 10.3.3 de la Norma Chilena N° 170, según se expuso en la tabla N° 4, ya que como se observa en el anexo N° 3, la profundidad de los pilotes del proyecto va desde los 2.5 a los 3.5 m, altura desde la cual se vació el hormigón en forma manual.
