INFORME FINAL

Servicio de Vivienda y Urbanización Región de Arica y Parinacota

Número de Informe: 742/2015
16 de noviembre de 2015

INFORME FINAL N° 742, DE 2015, RELATIVO AL PROGRAMA DE INTERVENCIÓN EN ZONAS CON PRESENCIA DE POLIMETALES EN LA CIUDAD DE ARICA, CON LA FINALIDAD DE VERIFICAR EL CUMPLIMIENTO DE LAS FUNCIONES QUE LE CORRESPONDE AL SERVICIO DE VIVIENDA Y URBANIZACIÓN DE ARICA Y PARINACOTA EN EL DESARROLLO DEL MISMO.

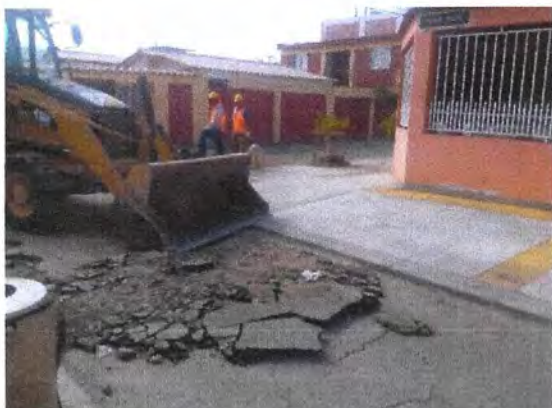
a) Al momento de la visita a terreno, efectuada el 23 de junio de 2015 por esta Contraloría Regional, se encontraba en ejecución la remoción de pavimentos asfálticos del pasaje 10 de Julio, en la que se pudo detectar que al momento de ejecutarlo, los trabajadores no estaban utilizando los implementos de protección personal descritos en la letra B.6, del numeral 2.1, de las bases técnicas aplicables al contrato, tales como los trajes tipo TYVEK PRO - SAFE y las máscaras de medio rostro con filtros para partículas y metales pesados.

Fotografía N° 1, retiro de asfalto.

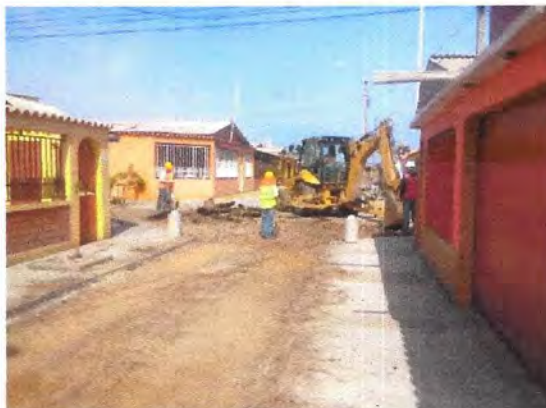
Fotografía N° 2, retiro de asfalto.

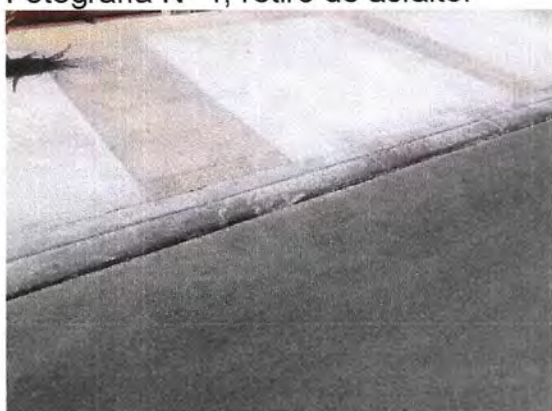
En visita efectuada el 22 de julio del año en curso, en relación al contrato denominado "Mejoramiento espacio público 6 pasajes contiguos al sitio F", se detectó en los pasajes General Gorostiaga, 10 de Julio, Investigaciones de Chile, Ejército de Chile y Carabineros de Chile, la presencia de diversas soleras dañadas, lo que vulnera los artículos 57 y 58, del decreto N° 236, de 2002, del Ministerio de Vivienda y Urbanismo, que aprueba Bases Generales Reglamentarias de Contratación de Obras para los Servicios de Vivienda y Urbanización, que establece, en lo que interesa, que al inspector técnico de obras le corresponderá verificar el autocontrol que, de conformidad con la reglamentación vigente, debe cumplir el contratista respecto a las obras que ejecuta, realizando para ello las inspecciones selectivas y que le corresponderá velar porque las obras que se ejecuten cumplan con las especificaciones técnicas y planos, y concuerden con las restantes obras que contemple el contrato, respectivamente, ver fotografías N°s. 3 y 4 del anexo N° 1.

Fotografía N° 3, solera dañada.

Sobre la materia, el servicio indica que al recibir las soleras de los pasajes mencionados, se verificó en terreno las alturas, línea y condiciones de estas, las cuales fueron recepcionadas sin observaciones. Asimismo, señala que al momento de ejecutar el asfalto se pudieron producir los daños que presentaban al momento de la visita, además de los vecinos que pasan sobre las soleras. Por otra parte, expone que los daños se encuentran solo en las aristas por lo que son reparables.
